ANÁLISE GEOMORFOLÓGICA DOS MOVIMENTOS DE MASSA
OCORRIDOS NA MT 170 JUINA/ CASTANHEIRA

Autora: Nilcineia Zocche

JUINA/2010

Trabalho de Graduação Individual
apresentado como exigência parcial para
obtenção do título de Licenciatura em
Geografia.

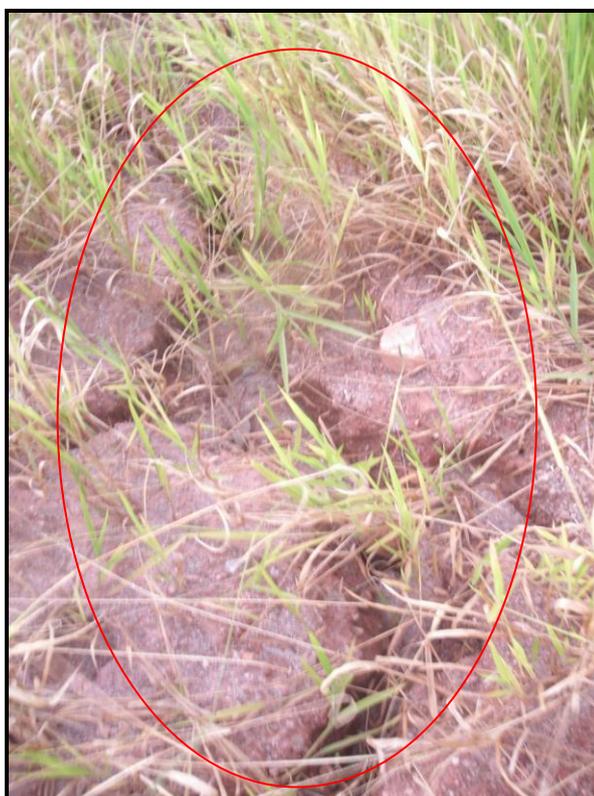
Fig.06. Exemplo de sulcos no morro do “capóia”, MT170;
Fonte: ZOCHE, 2010.

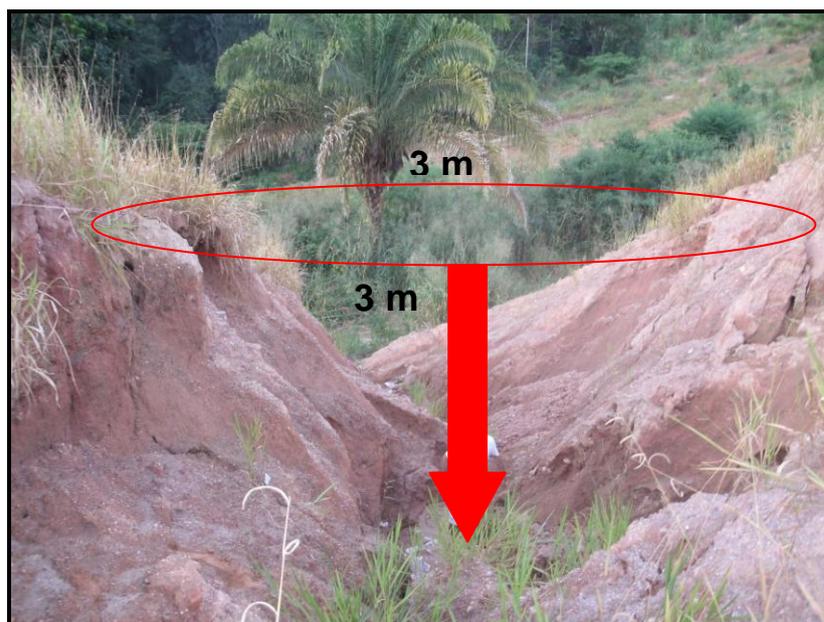
Atingem mais de 0,5 metros de profundidade, é causada quando o escoamento da água atinge uma camada profunda do solo, podendo atingir a rocha. As ravinas avançam na direção oposta do escoamento da água. Diferencia-se dos sulcos devido não poder ser controlada facilmente por ações nocivas de preparo do solo, consideradas, desta forma, como sinal de fortes erosões no solo (Fig.9.)

Fig.07. Exemplo de ravina no morro do “capóia”, MT 170.
Fonte: ZOCHE, 2010

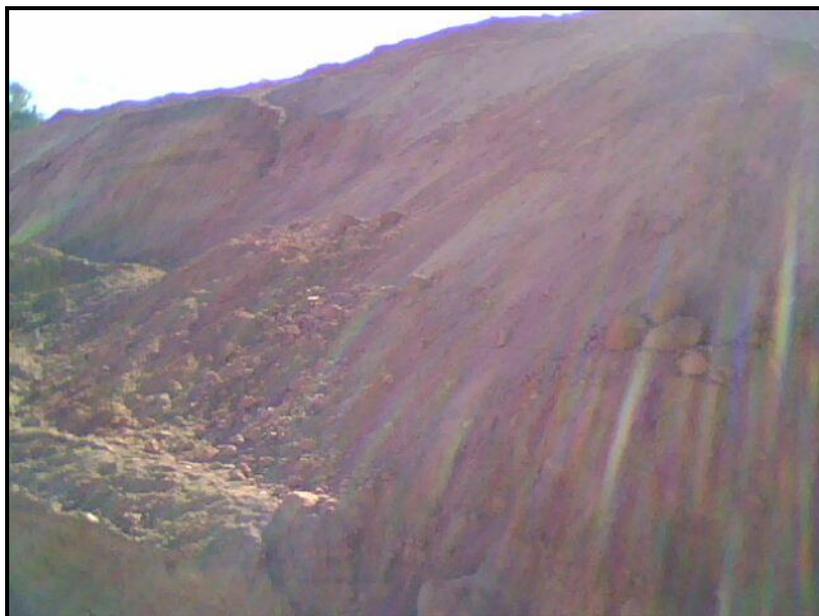
Fig.14: Encosta sem vegetação no “capóia”
Fonte: LANIO, 2009

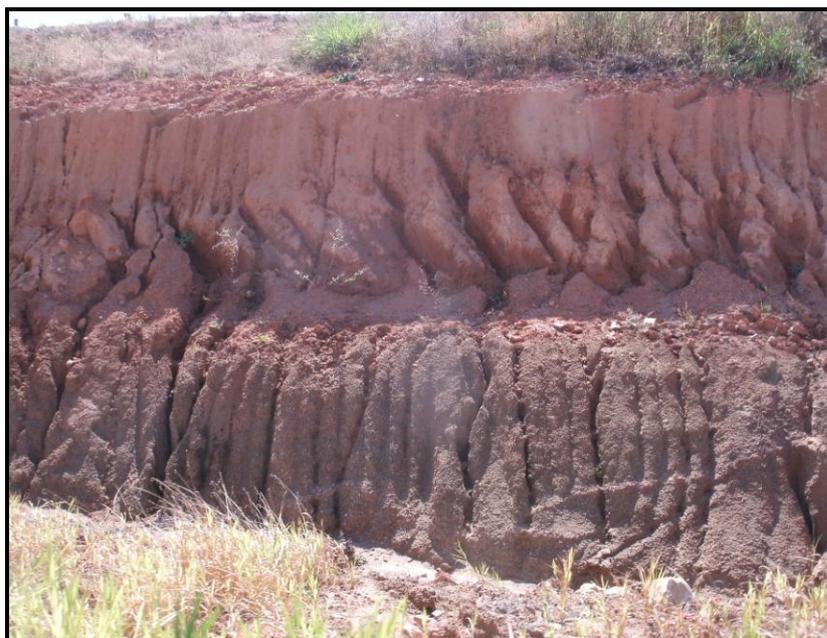
No dia 21 de abril de 2010, aconteceu a primeira visita verificou-se a presença de gramíneas plantadas no “capóia”, ainda muito pequenas. A princípio foram realizadas observações no local, onde se pode identificar várias erosões nas encostas da rodovia, predominando os sulcos, como resultado, principalmente do excessivo uso de máquinas pesadas durante a pavimentação (Fig.15).

Fig.15: Sulcos nas encostas da rodovia MT170.
Fonte: ZOCCHÉ, 2010.

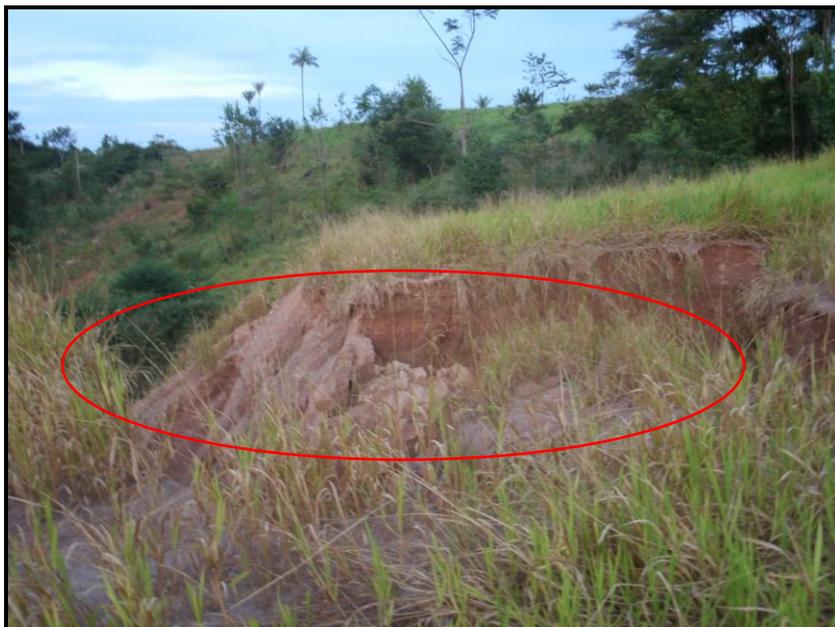
Na área específica de estudo, verificou-se alto índice de degradação, ou seja, o local sofreu e vem sofrendo gradativamente com os processos geomorfológicos, causados principalmente pela alteração relativa da velocidade dos movimentos de massa, foram identificados vários sulcos e três ravinas em processo de degradação contínua pelo intemperismo físico, já com dimensões alteradas (Fig.16).

Fig.16: Ravina em processo de degradação no morro do “capóia”.
Fonte: ZOCICHE, 2010.

Diversos fatores devem ser considerados como causas dessas erosões, durante a análise dos dados coletados na pesquisa, dentre elas temos: o aterro realizado para a pavimentação; a falta de vegetação na encosta logo após o término do pavimento; considerando, também, a estação chuvosa vigente na época; a falta de sarjetas suficientes para o escoamento das enxurradas.

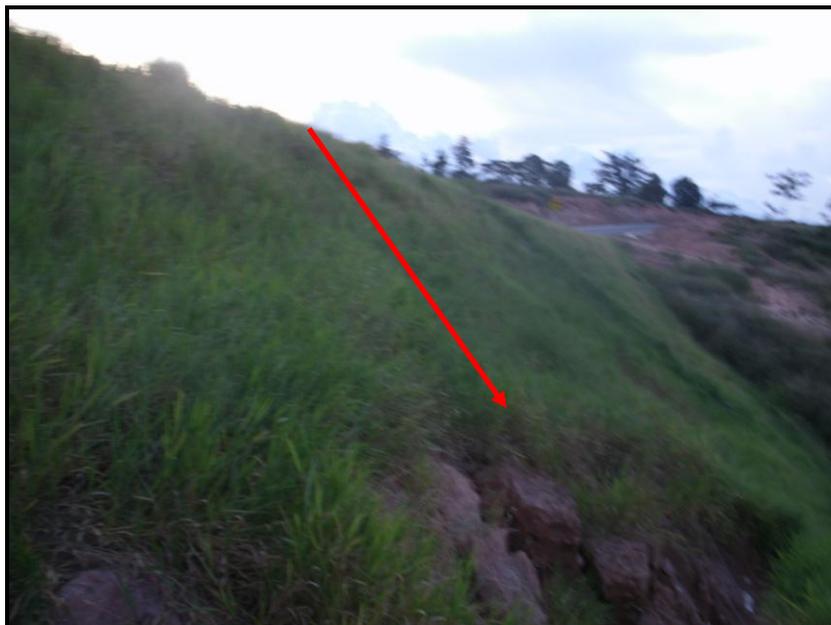
A figura abaixo mostra erosões na encosta do “capóia”, que colocam esta área com elevado risco de deslizamento ou queda súbita da massa de solo. Fato este que afeta a estabilidade da estrutura do asfalto no local. Observa-se, também, que as gramíneas em processo de crescimento, não suportam a pressão causada pela gravidade (Fig.17).

Fig.17: Encosta morro "capóia".
Fonte: ZOCCHÉ, 2010.

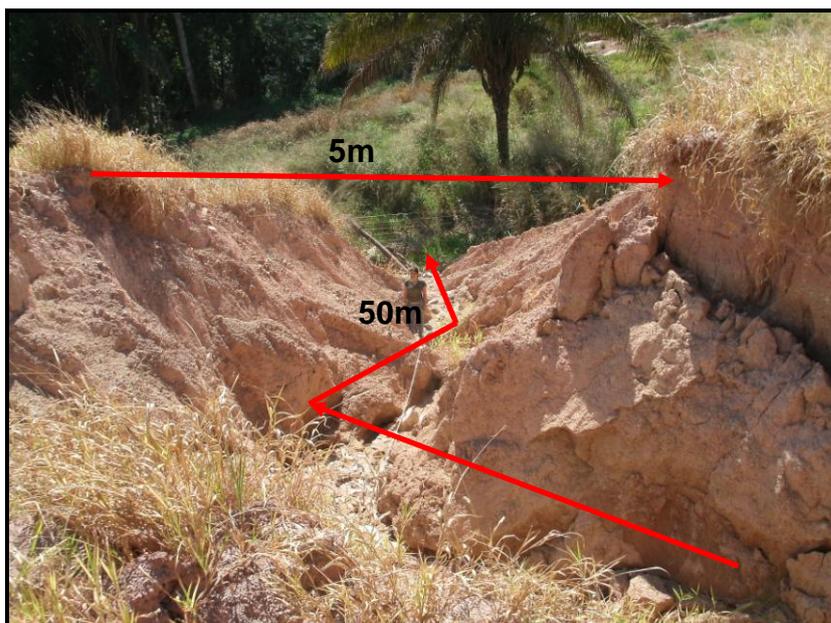
Na segunda visita, realizada no dia 11 de julho de 2010, verificou-se grande evolução nas dimensões das ravinas acompanhadas no "capóia". Notou-se, também o aparecimento de uma quarta erosão, ainda no primeiro estágio de sulco, porém em estado de degradação constante, o que demonstra a instabilidade em que se encontra a encosta e a vulnerabilidade da mesma ao escoamento de água e fratura do solo (Fig.18).

Fig.18: Evolução ravina morro "capóia".
Fonte: ZOCCHÉ, 2010.

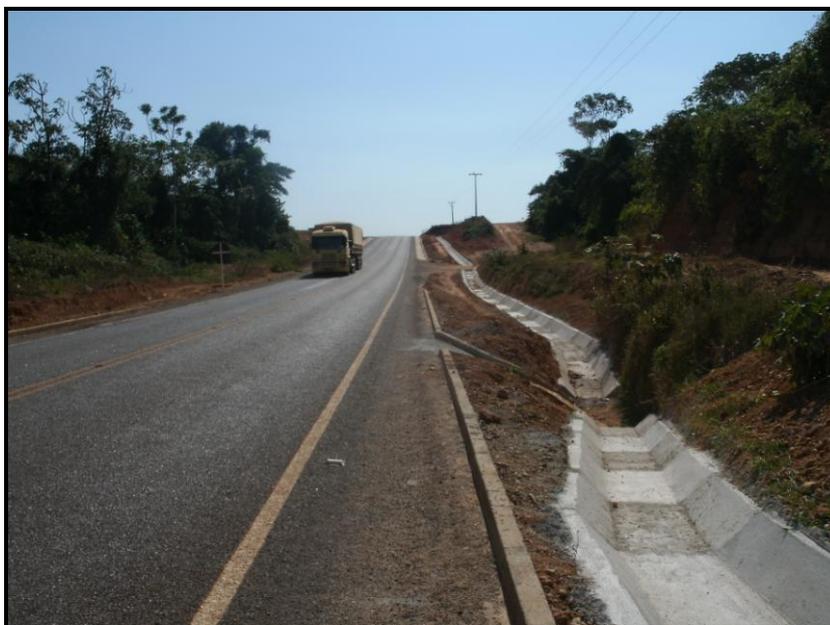
Nesta, além do estudo específico no morro do “capóia”, fez-se analisar vestígios de alterações geomorfológicas e a estrutura do asfalto na rodovia. Logo no início do trajeto, verificou-se a construção de sarjetas nas encostas, medida de prevenção ao período das chuvas que se inicia (Fig.19)

Fig.19: Sarjetas nas encostas da MT170.
Fonte: ZOCHE, 2010.

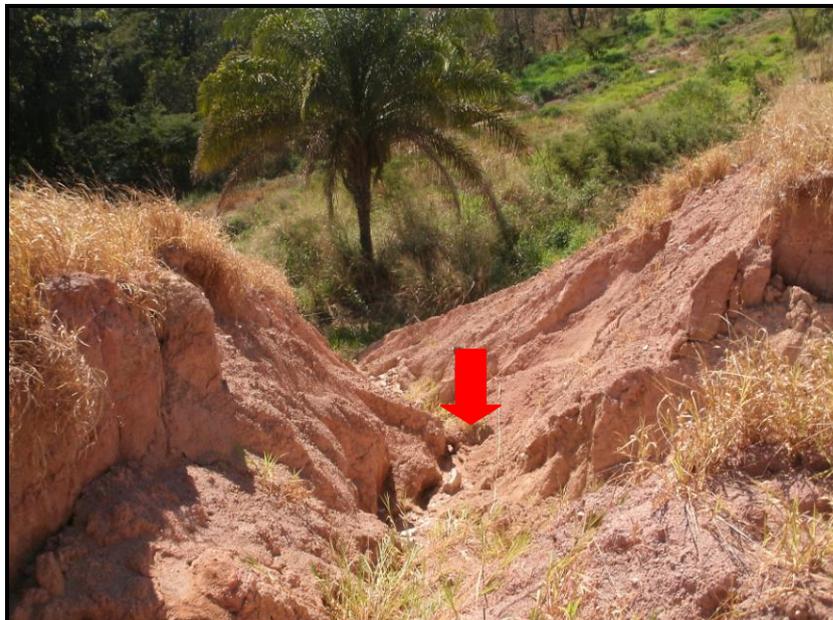
A terceira visita ocorreu no dia 20 de setembro de 2010. Nesta, verificou-se maior evolução nas ravinas, visto, também, que apesar de existir vegetação na encosta do morro, a degradação acontece gradativamente (Fig.21).

Fig.21: Interior de uma ravina no morro do “capóia”.
Fonte: ROCHA, 2010.

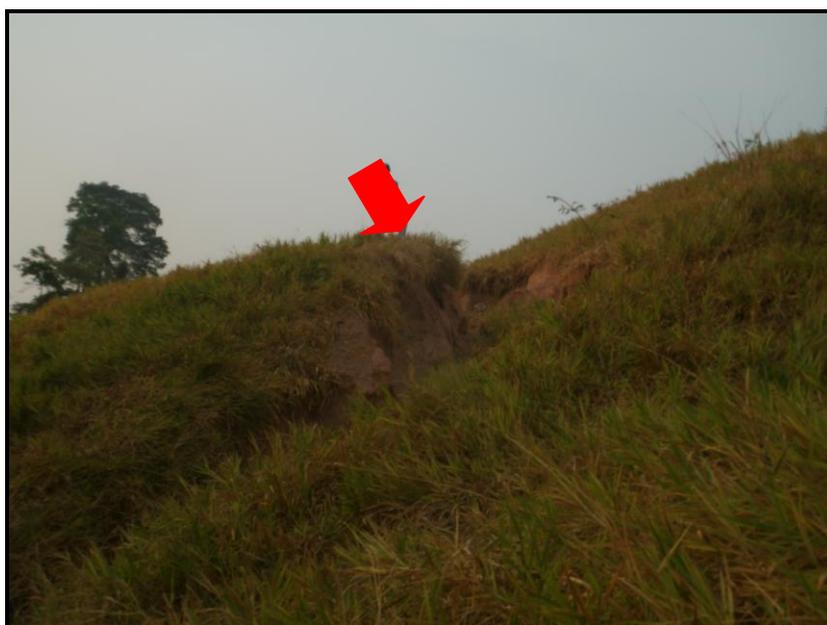
Devido à estrutura íngreme da encosta e a instabilidade do solo, há uma ruptura na mesma, demonstrando a ação rápida dos movimentos de massa, que agrava as condições da encosta e do pavimento da rodovia. Nesta imagem se pode ver claramente a falha no solo (Fig. 22).

Fig.22: Dimensão de uma ravina, morro do “capóia”.
Fonte: ZOCHE, 2010.

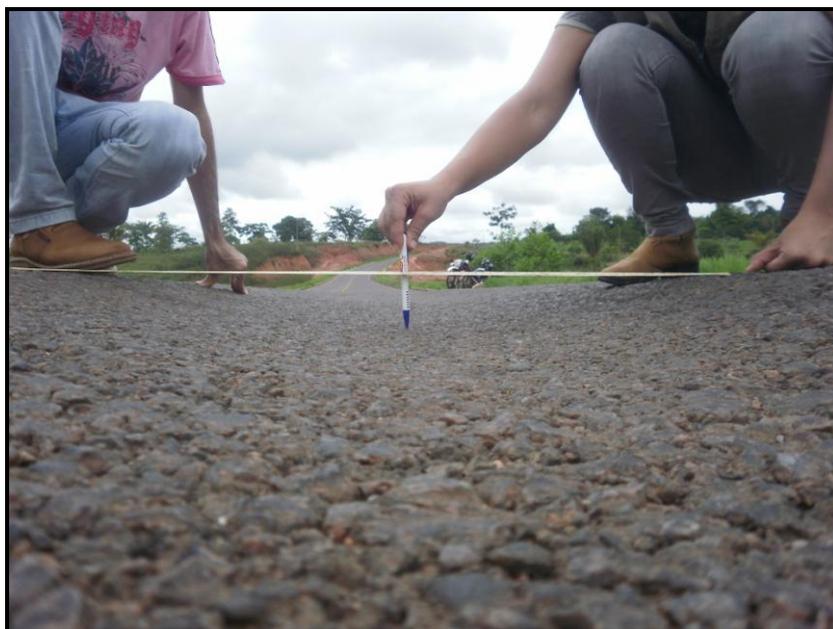
Em algumas localidades da rodovia verificaram-se ondulações na estrutura do asfalto. O caso observado nas dimensões do morro do “capóia” é o mais alarmante, as ondulações chegam a oito centímetros. Esta alteração na estrutura do asfalto causa transtornos aos motoristas que se utilizam da via.

Numa conversa informal com o motorista de ônibus do transporte universitário da Ajes, o mesmo relatou que quando passa pelo local viaja pela contra mão. Segundo ele, dá uma sensação de que o ônibus está tombando, quando passa sobre as ondulações (Fig.27).

Fig. 27: Ondulação na estrutura do asfalto nas dimensões do “capóia”.
Fonte: ZOCCHE, 2010.

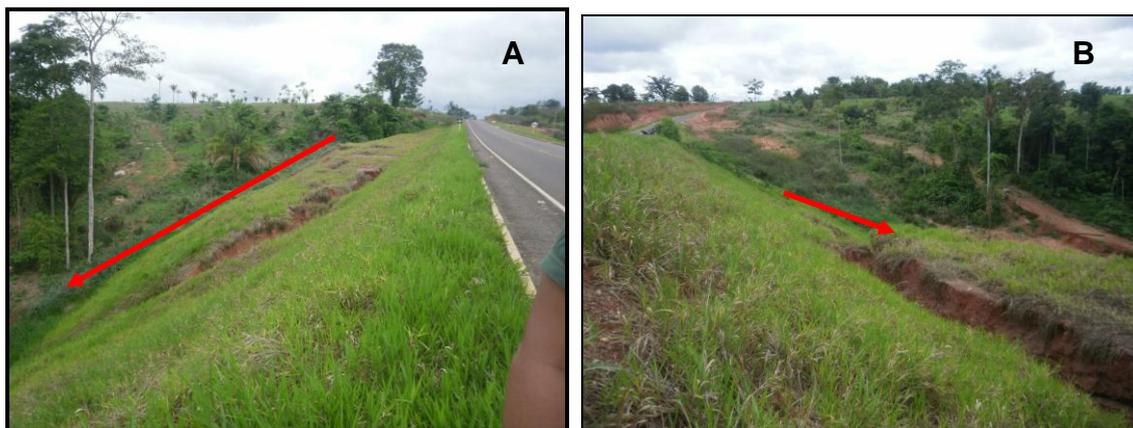
Além da velocidade em que os movimentos de massa vem ocorrendo, podem-se visualizar maiores riscos de deslizamentos de massa de solo na vertente. Nestas áreas verifica-se maior inclinação da mesma e aumento da falha que divide a encosta do morro do “capóia”, desta maneira o fluxo de água, considerando o início das chuvas no final do mês de agosto, atinge maior velocidade, alterando a velocidade de ocorrência dos movimentos de massa e causando mais erosões (Fig.28, 29 e 30).

Fig.28; 29: A e B: Áreas de risco a futuros deslizamentos.
Fonte: ZOCHE, 2010

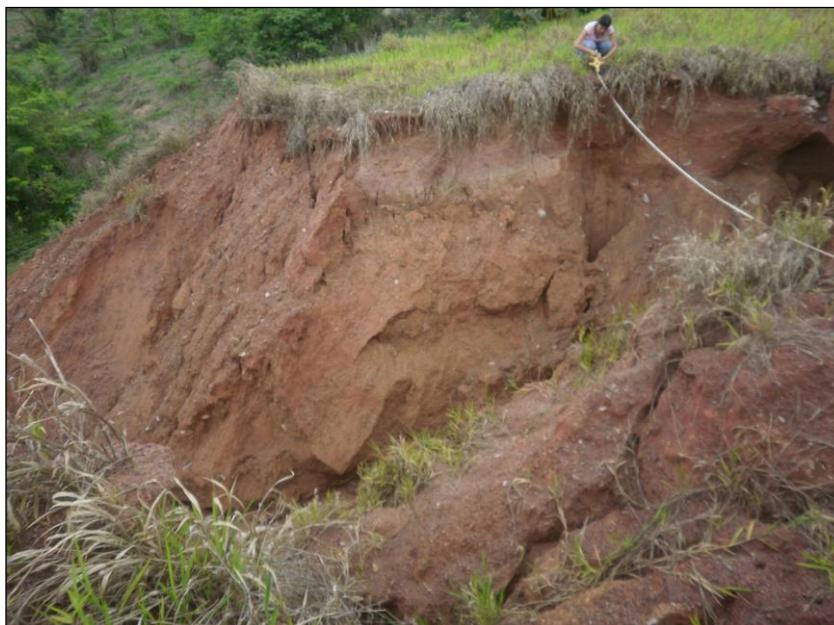
Em relação as ravinas no “capóia”, as mesmas mostraram tamanha evolução em suas dimensões, estendendo-se em boa parte da encosta do morro. Surgiram também novos vestígios de ravinas no sopé da encosta, o que agrava ainda mais a situação.

Fig.30: Dimensões atuais da ravina 3 no “capóia”.
Fonte: FERREIRA, 2010.

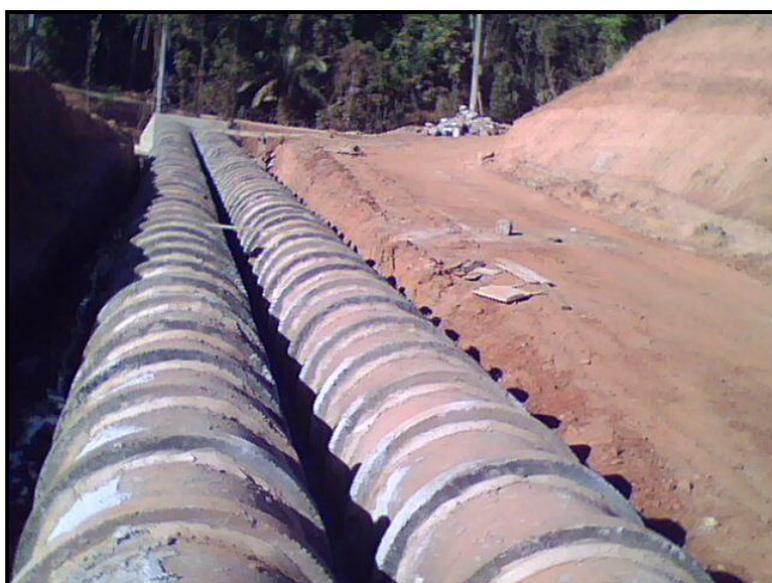
Antes da pavimentação, a rodovia sofria bastante com atoleiros e erosões no período chuvoso. Na localidade do morro do “capóia”, existia um pequeno córrego. O aterro realizado pela construtora represou a água e o mesmo desapareceu, constituindo, assim, no local, um vale aterrado (Fig.31).

Fig.31: Tubulação do córrego no "capóia" durante a pavimentação.
Fonte: LÂNIO, 2009.
