ANÁLISE GEOMORFOLÓGICA DOS MOVIMENTOS DE MASSA
OCORRIDOS NA MT 170 JUINA/ CASTANHEIRA

Autora: Nilcineia Zocche

JUINA/2010

Trabalho de Graduação Individual
apresentado como exigência parcial para
obtenção do título de Licenciatura em
Geografia.

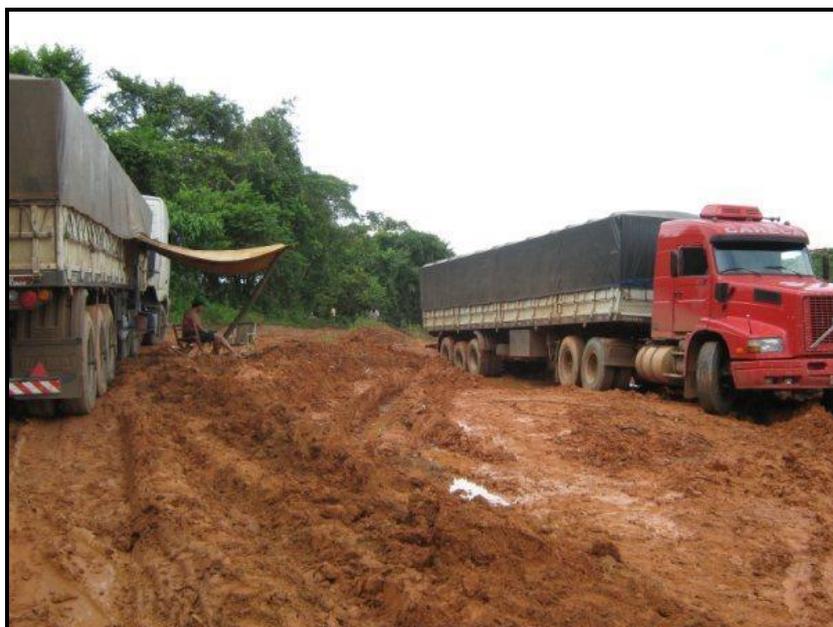
A região noroeste de Mato Grosso, sempre sofreu com as questões de rodovias, considerando principalmente, alto nível pluviométrico, que, devido a falta de asfalto na MT170, ocasionava atoleiros, desbarrancamentos, deslizamentos de terra, além de prejuízos na estrutura do asfalto da pista, provocando, graves acidentes (Fig.12).

Fig.12. Atoleiro no município de Castanheira, rodovia MT170, fevereiro 2010.
Fonte: <WWW.onortao.com.br>

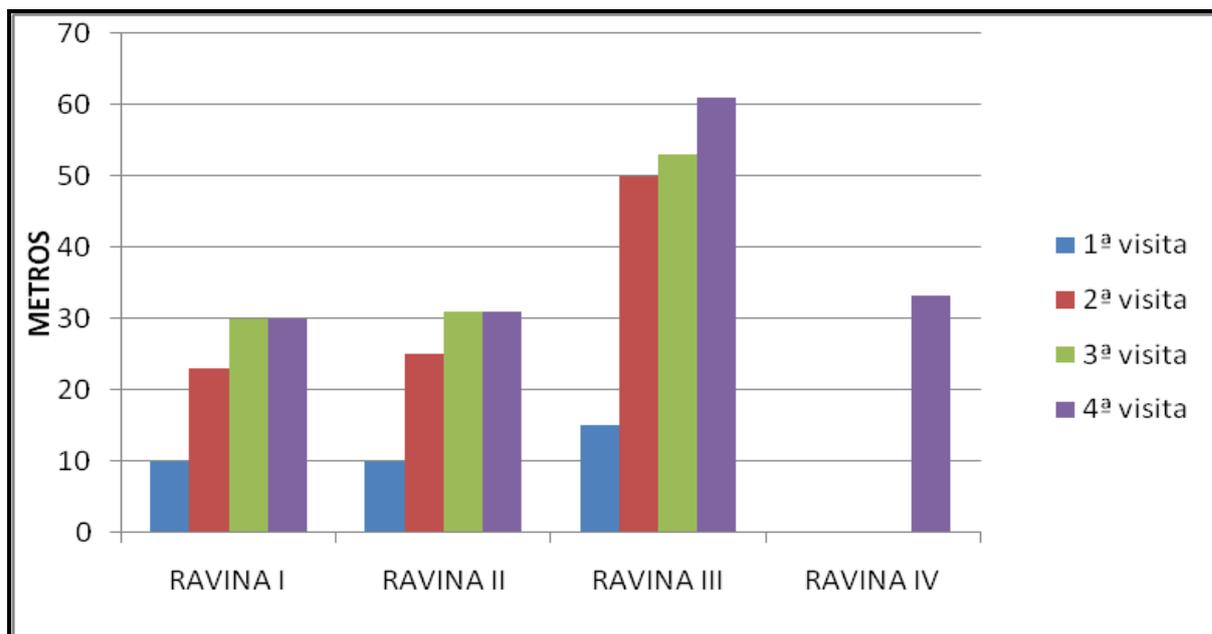
GRÁFICO 1 - EVOLUÇÃO DA EXTENSÃO DAS RAVINAS NO “CAPÓIA”

Ao observar o gráfico acima percebe-se que houve grande evolução na extensão das ravinas na encosta do “capóia”. Considerando a extensão do aterro no morro do “capóia”, tem-se 2.600 m², desta forma a condenação da estrutura do asfalto na área causará um prejuízo total em torno de R\$126.549,45 aos cofres públicos do estado do Mato Grosso, considerando os R\$48,67 pagos no metro quadrado de asfalto pelo governo do estado à construtora do pavimento.

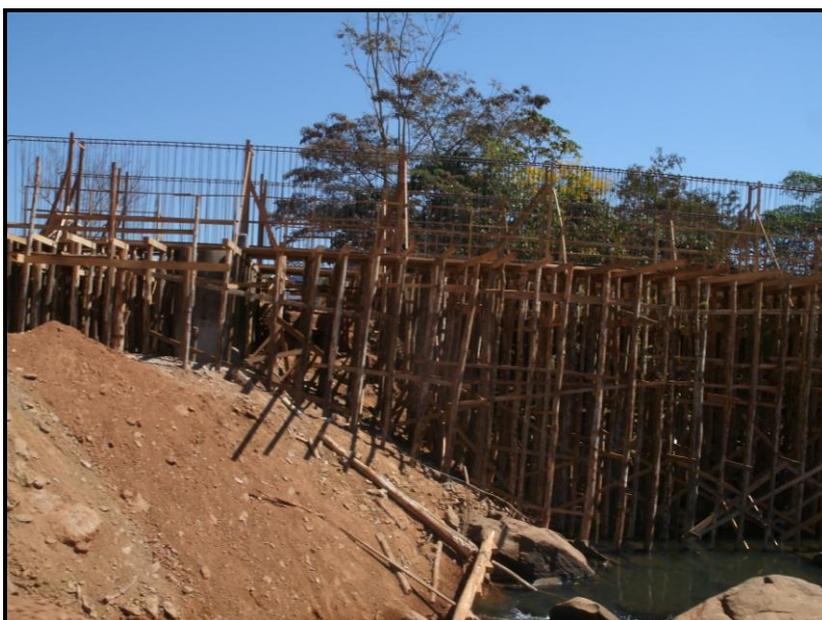
Neste período, iniciou também a construção das pontes sobre o Rio Relógio e Rio das Pedras, melhorando as condições de tráfego, porém trazendo transtornos ao ciclo natural dos mesmos (Fig.20).

Fig.20: construção da ponte sobre o Rio das Pedras, MT170.
Fonte: ZOCHE, 2010.

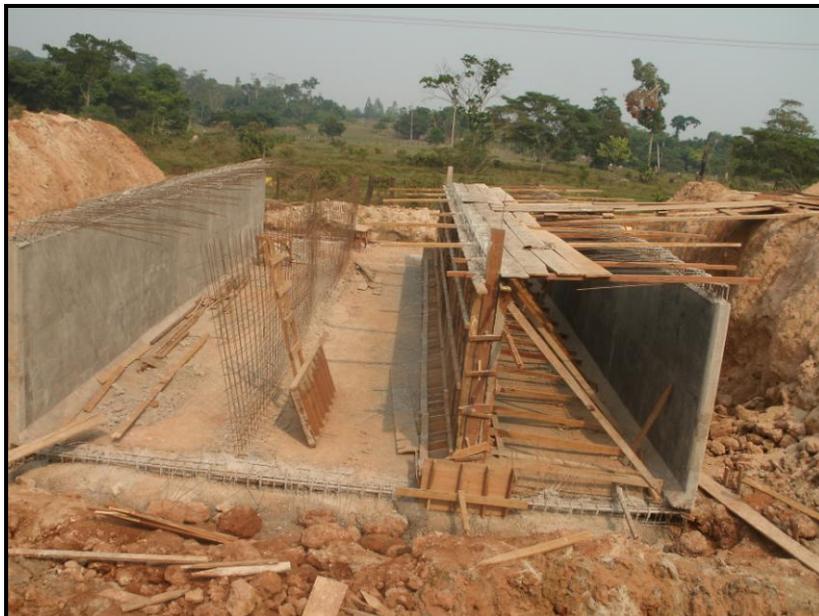
Na extensão da rodovia há presença de mais sarjetas, para escoamento da água das chuvas. A construção das pontes sobre o Rio Relógio e Rio das Pedras encontravam-se bastante evoluídas. (Fig. 23 e 24).

Fig. 23: Galeria usada para redimensionar o trajeto do Rio do Relógio.
Fonte: ZOCHE, 2010.

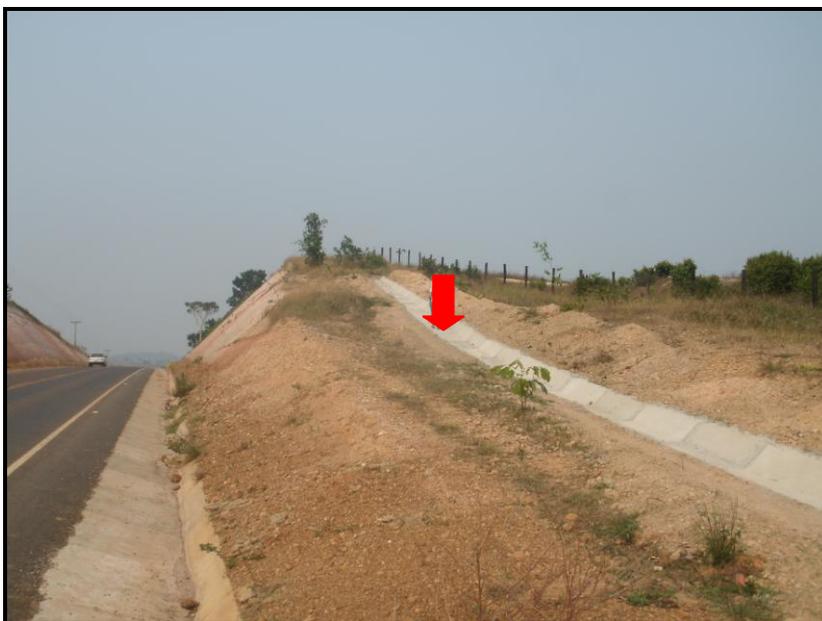
Fig.24: Sarjeta na encosta da MT170.
Fonte: ROCHA, 2010.

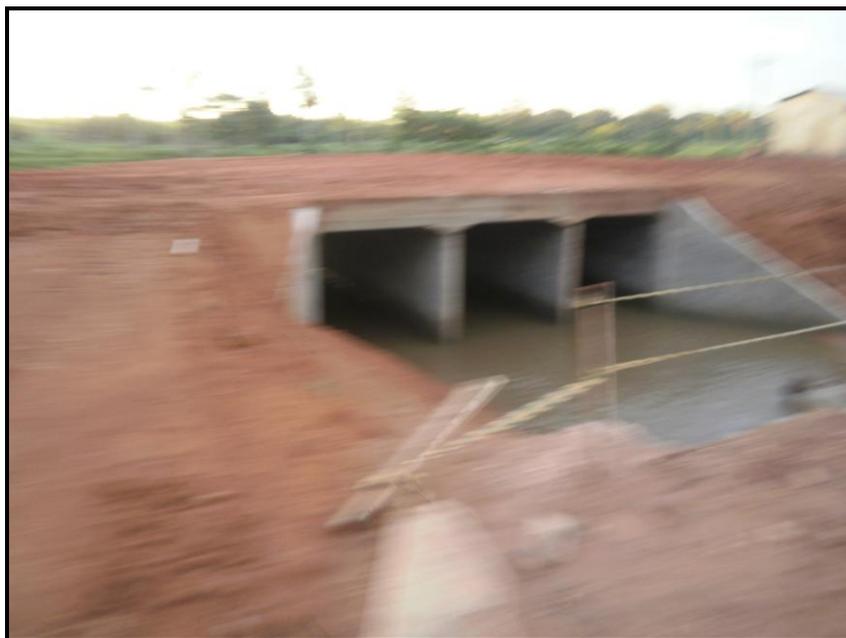
Neste mesmo ponto foram colocadas três galerias sobre o Rio das Pedras, este mesmo teve seu percurso alterado e suas condições físicas comprometidas pelo uso de máquinas (Fig. 25 e 26).

Fig. 25: Ponte sobre o Rio do Relógio.
Fonte: LEMES, 2010

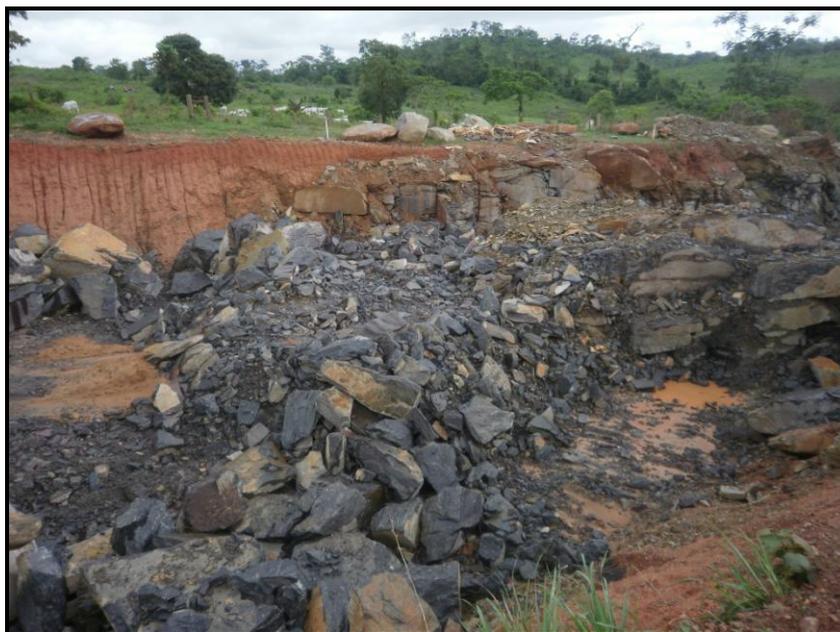
A quarta e última visita realizou-se no dia 02 de novembro de 2010. durante trajeto da rodovia verificou a quase conclusão das pontes sobre o Rio Relógio e Rio das Pedras. Nas proximidades do Rio das pedras foi localizada e explodida pela construtora, uma imensa rocha de Gnaiss, tipo de rocha metamórfica originada do

granito, onde parte da mesma esta sendo distribuída como aterro nas erosões no percurso da rodovia, também será usada como base do asfalto da área onde se encontra.

Fig. 26: Rocha gnaiss, explodida na MT170.
Fonte: ZOCHE, 2010.
